# **INTENSIDADES SISMICAS EN EL AREA DE DAÑOS DEL TERREMOTO DEL 27 DE FEBRERO DE 2010**

Maximiliano Astroza I., Francisco Cabezas M., María Ofelia Moroni Y,  
Leonardo Massone S., Sergio Ruiz T., Elizabeth Parra, Felipe Cordero O., Anna  
Mottadelli S.

**Departamento de Ingeniería Civil  
Facultad de Ciencias Físicas y Matemáticas  
Universidad de Chile**

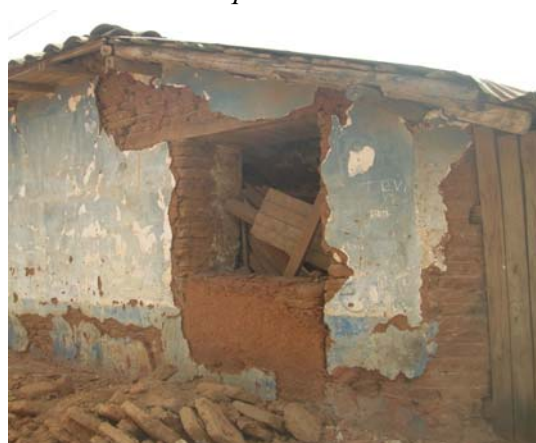
*Detalle antepecho de ventana*

En relación con los detalles de construcción de este tipo de vivienda, en muchos casos los antepechos de las ventanas se construyen en una etapa posterior al muro sin unirlos, esto representa una junta de construcción la cual se manifiesta con un agrietamiento vertical del estuco a ambos lados de la abertura de la ventana. Detalles como éste y otros se muestran en la Figura 4.

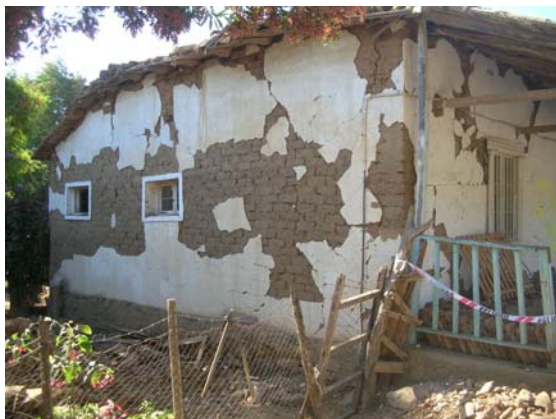
*Desprendimiento de estuco (G2) en Lolol.*

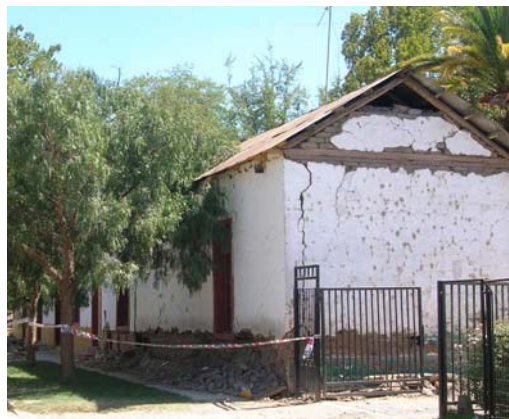
*Grietas verticales en encuentro de muros (G2) en Peralillo.*

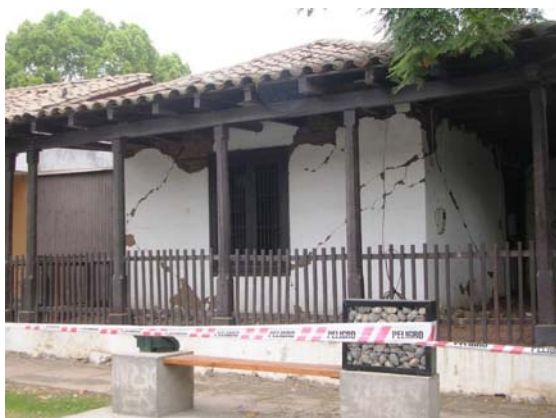
*Grietas diagonales en muro (G3) en Pichidegua.*

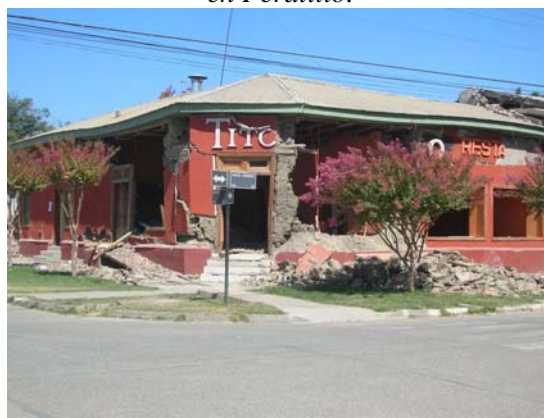
*Colapso de más de un muro (G5) en Peralillo*

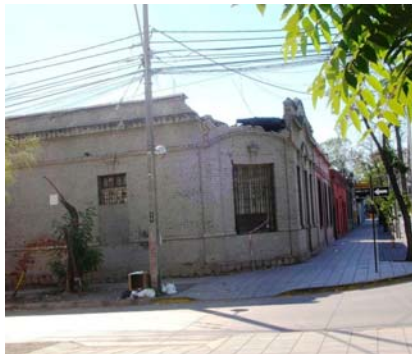
*Caída de antetecho (G3) en Santiago*

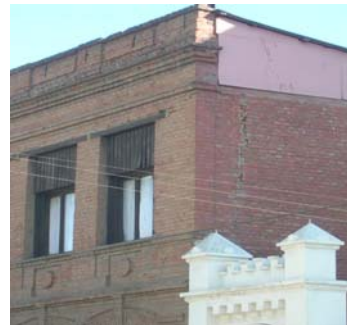
*Grieta en encuentro de muros (G2) en Santiago*

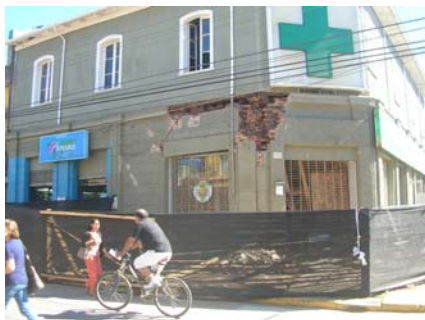
*Caída de parte de un muro (G4) en Angol.*

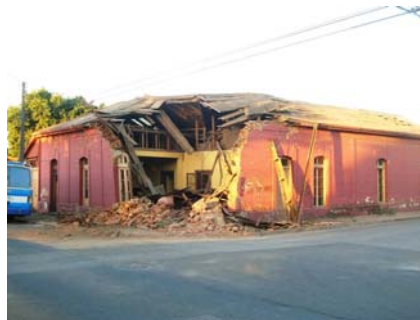
*Caída de dos muros (G5) en Parral.*

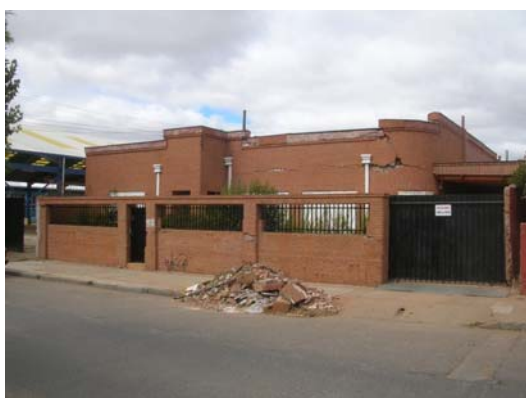
*Agrietamiento antetecho (G2) en Cauquenes*

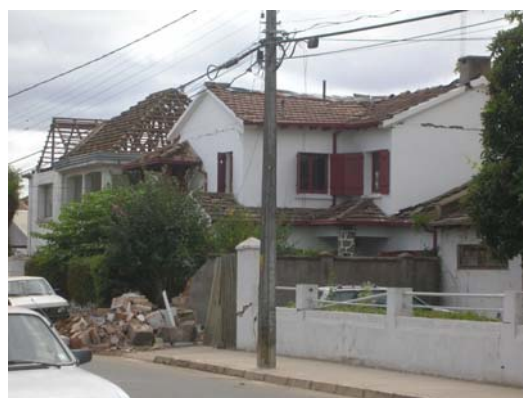
*Agrietamiento típano (G2) en Cauquenes*

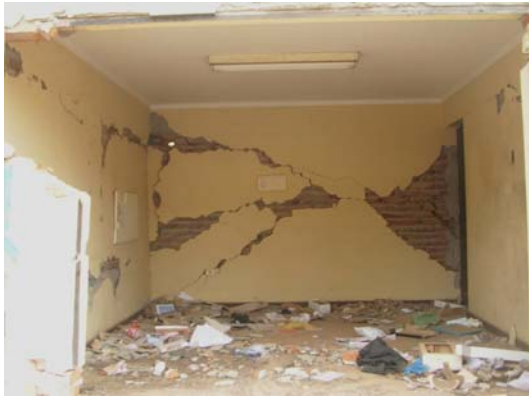
*Grietas diagonales en muro (G3) en  
Cauquenes*

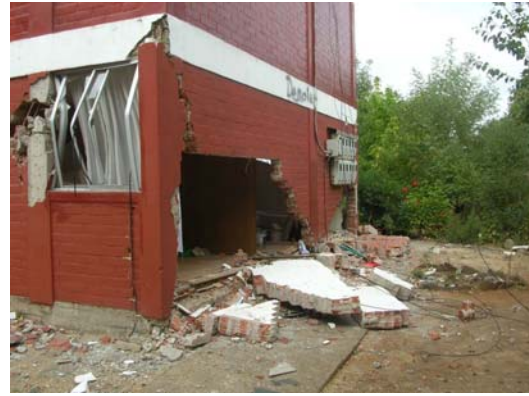
*Caída de parte de un muro y grieta en zona  
crítica del pilar (G5) en un edificio de 3 pisos  
en Cauquenes.*
