# **INTENSIDADES SISMICAS EN EL AREA DE DAÑOS DEL TERREMOTO DEL 27 DE FEBRERO DE 2010**

Maximiliano Astroza I., Francisco Cabezas M., María Ofelia Moroni Y,  
Leonardo Massone S., Sergio Ruiz T., Elizabeth Parra, Felipe Cordero O., Anna  
Mottadelli S.

**Departamento de Ingeniería Civil  
Facultad de Ciencias Físicas y Matemáticas  
Universidad de Chile**

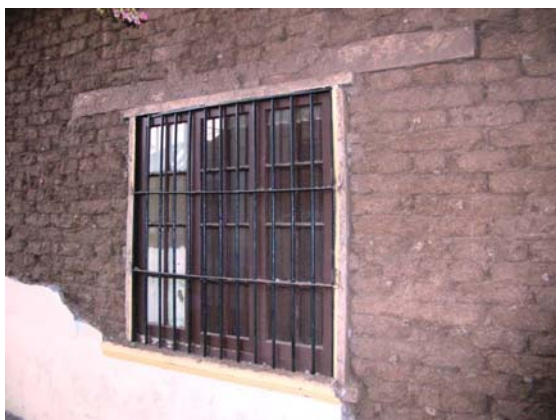
La mantención de estas viviendas es escasa, lo que hace que los daños sean mayores especialmente en viviendas abandonadas o habitadas por personas de bajos ingresos. Estos daños se deben al mal estado en que se encuentran las piezas de madera que forman los dinteles sobre las aberturas, las cerchas o vigas de la techumbre, el bastidor de los tabiques

divisorios y los pilares de los corredores, por efecto de la humedad y del ataque de las termitas. Las instalaciones eléctricas o las bajadas de agua mal construidas también generan zonas debilitadas.

*Dintel de madera sobre abertura de ventana*

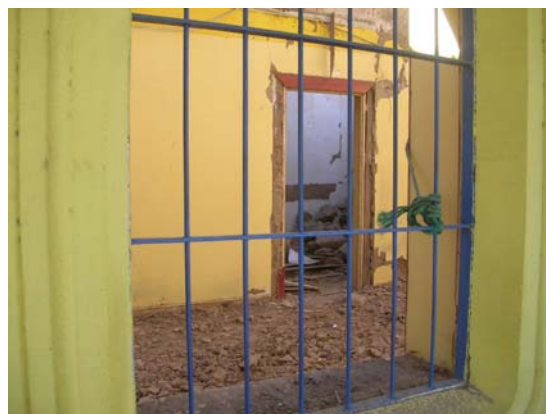
*Tabique divisorio*

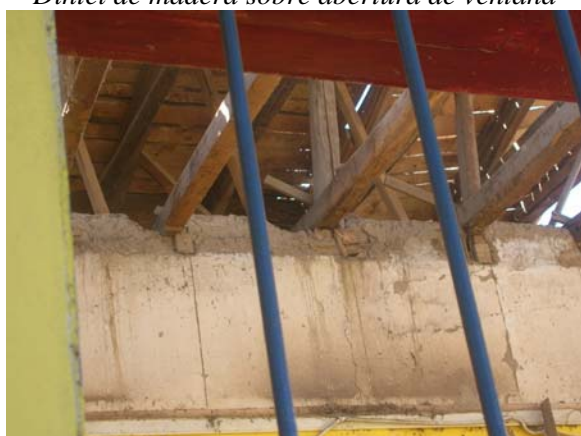
*Apoyo cercha de madera sobre tabique divisorio*

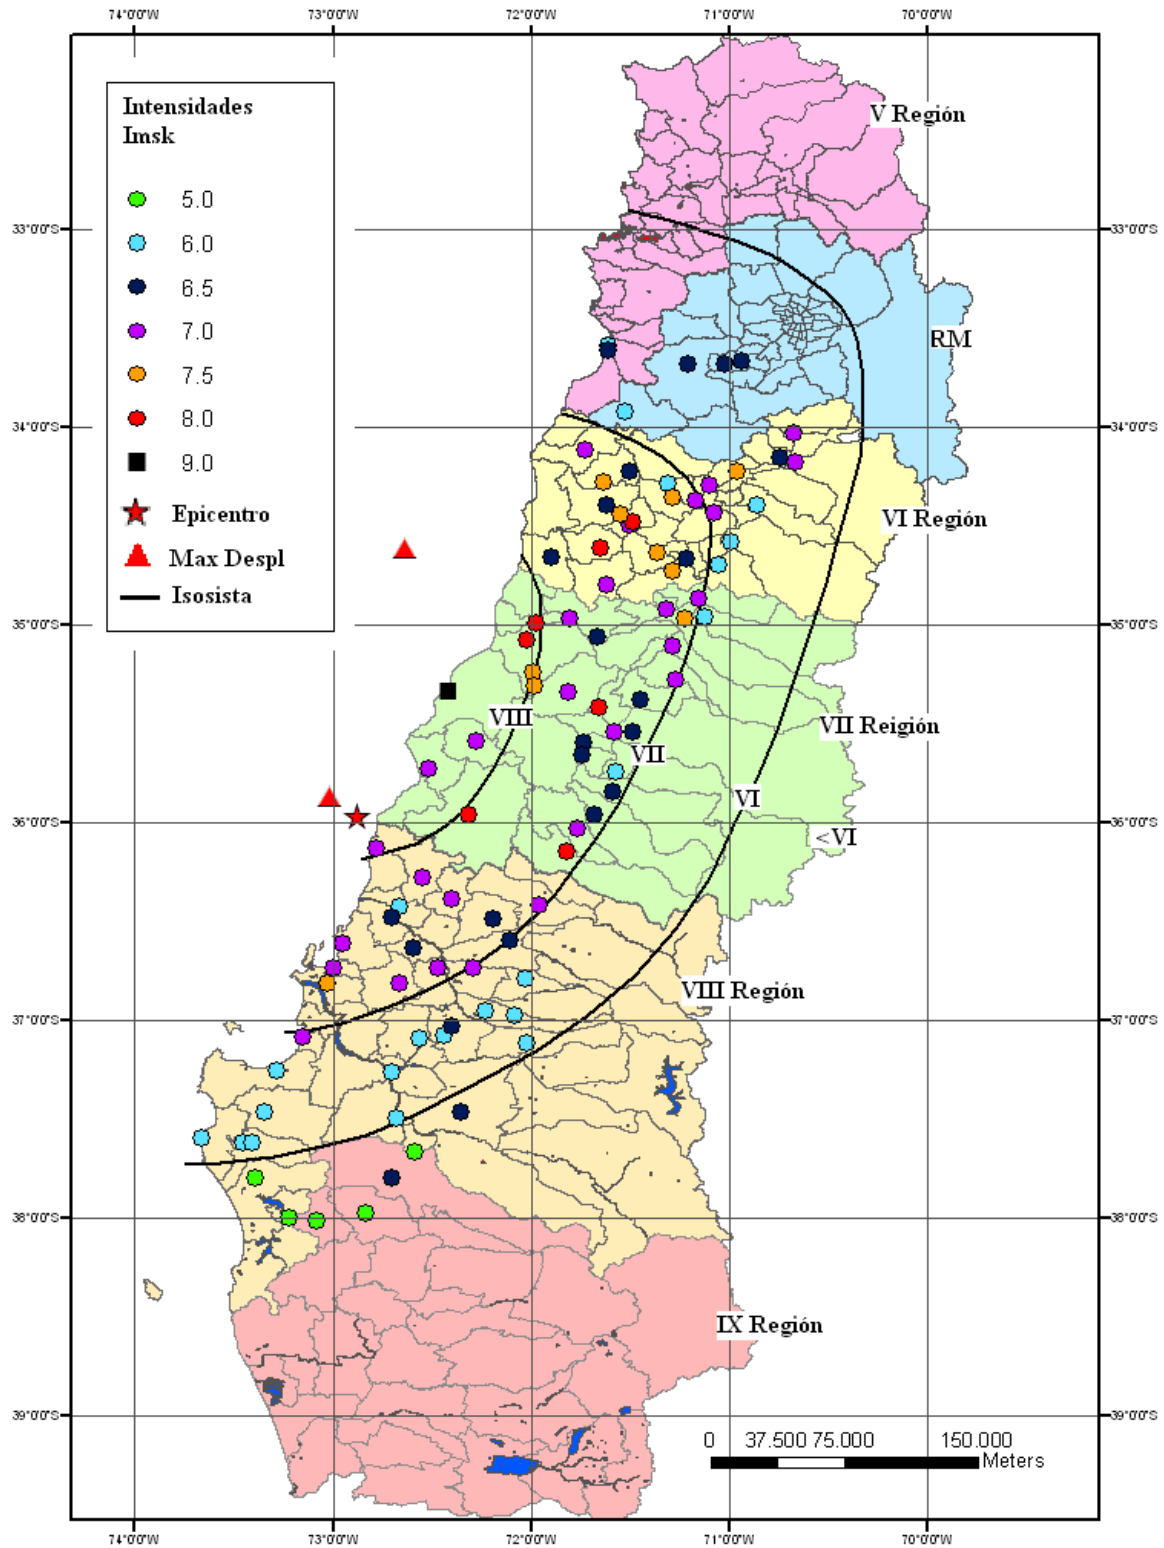
Figura 10. Intensidades e isosistas en la zona de daños del terremoto del 27 de febrero de 2010.

En la Figura 10 se observa que las localidades con la intensidad sísmica más alta se encuentran en la VI y VII Región, zona en la cual habita el 11,2% de la población de Chile, y que 5 de las 7 localidades con una intensidad igual a 8 grados están en la VII Región. Con la información reunida se comprueba que la longitud de la zona donde se produce una intensidad sísmica de 8 grados es del orden de 240 km, ubicándose aproximadamente entre las latitudes 34,5° Sur y 36,5° Sur.

De acuerdo con la Figura 10, la zona de daños del terremoto ( $I_{MSK} \leq 6.0$ ) se extiende aproximadamente entre el paralelo 33,5 ° y 38° de latitud sur, lo que representa una zona con una longitud del orden de 500 km. Además se observa que el daño se atenúa rápidamente hacia el sur del epicentro, lo que es consecuencia de que la ruptura del contacto entre la placa de Nazca y Sudamericana se produjo mayoritariamente hacia el norte del epicentro como se muestra en la Figura 11.

Es interesante destacar que el área de daños del terremoto del 27 de febrero del 2010 corresponde en su parte norte al área de daños del terremoto del 3 de marzo de 1985, la cual se extendió hasta la ciudad de Cauquenes (Menéndez, 1991,) y en su parte sur, al área de daños del terremoto del 21 de Mayo de 1960, la cual se extendió aproximadamente hasta la misma ciudad (Lazo, 2008). Esta situación podría significar que algunas construcciones estuviesen dañadas y ello podría explicar el número de localidades de la VI Región con una intensidad de 7.5 grados, especialmente aquellas ubicadas al oeste del meridiano 71.5° Oeste.

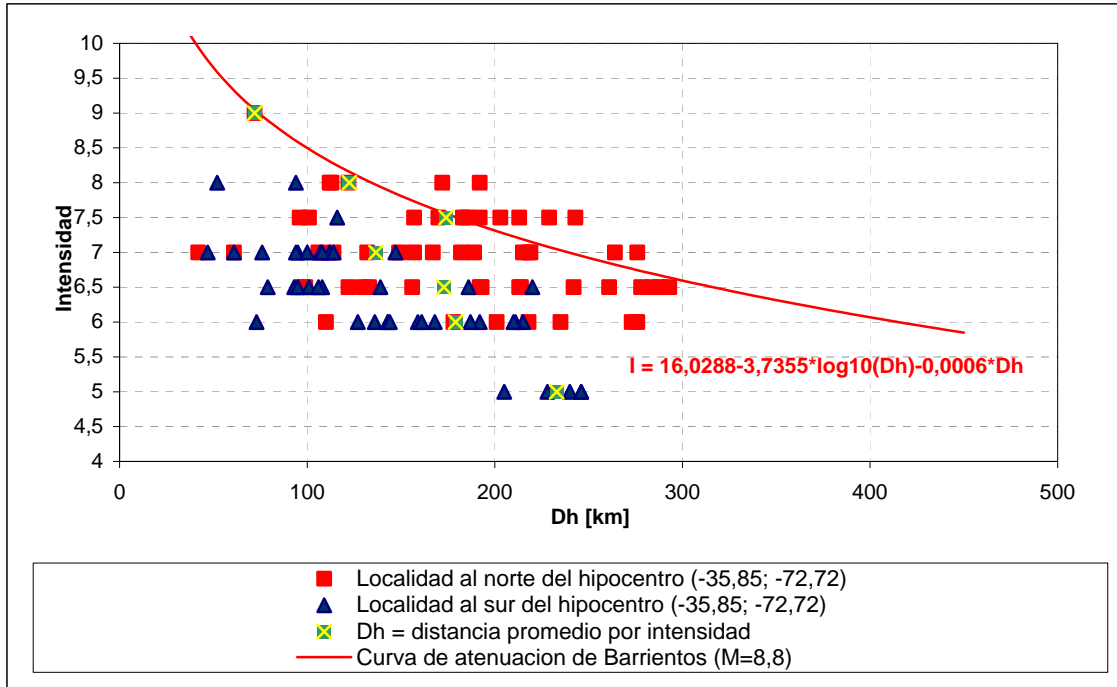
**Figura 12. Atenuación de las intensidades sísmicas del terremoto del 27 de febrero con respecto a la distancia al hipocentro.**

En la Figura 12 se grafican las intensidades sísmicas de la Tabla 4 en función de la distancia al hipocentro, junto con ellas se dibuja la curva de atenuación de la intensidad sísmica que se obtiene al usar la ecuación propuesta por Barrientos (1980) para una magnitud  $M_w = 8.8$  grados. De la Figura 12 se observa que la fórmula propuesta por Barrientos sobreestima las intensidades iguales o menores que 7.0 grados al usar la distancia al hipocentro promedio por intensidad.

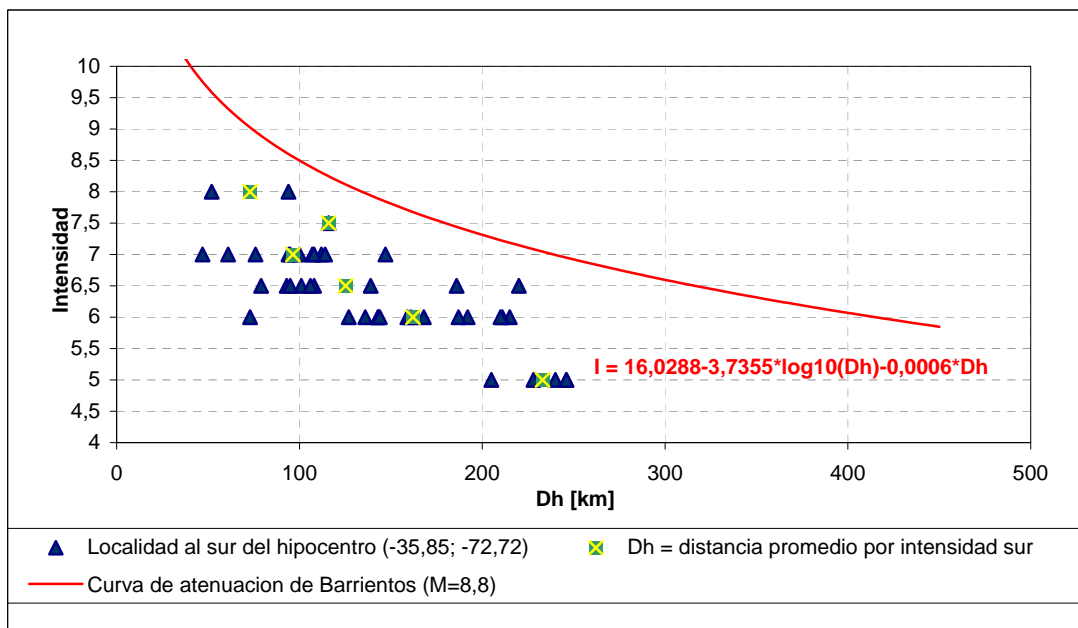
**Figura 13. Atenuación de las intensidades sísmicas de las localidades ubicadas al sur del hipocentro.**

Al graficar las intensidades sísmicas separando las localidades ubicadas al sur y al norte del hipocentro se obtienen las Figuras 13 y 14, observándose que la atenuación de la intensidad sísmica de las localidades ubicadas al sur del hipocentro es mayor que la observada en las localidades ubicadas al norte del hipocentro.

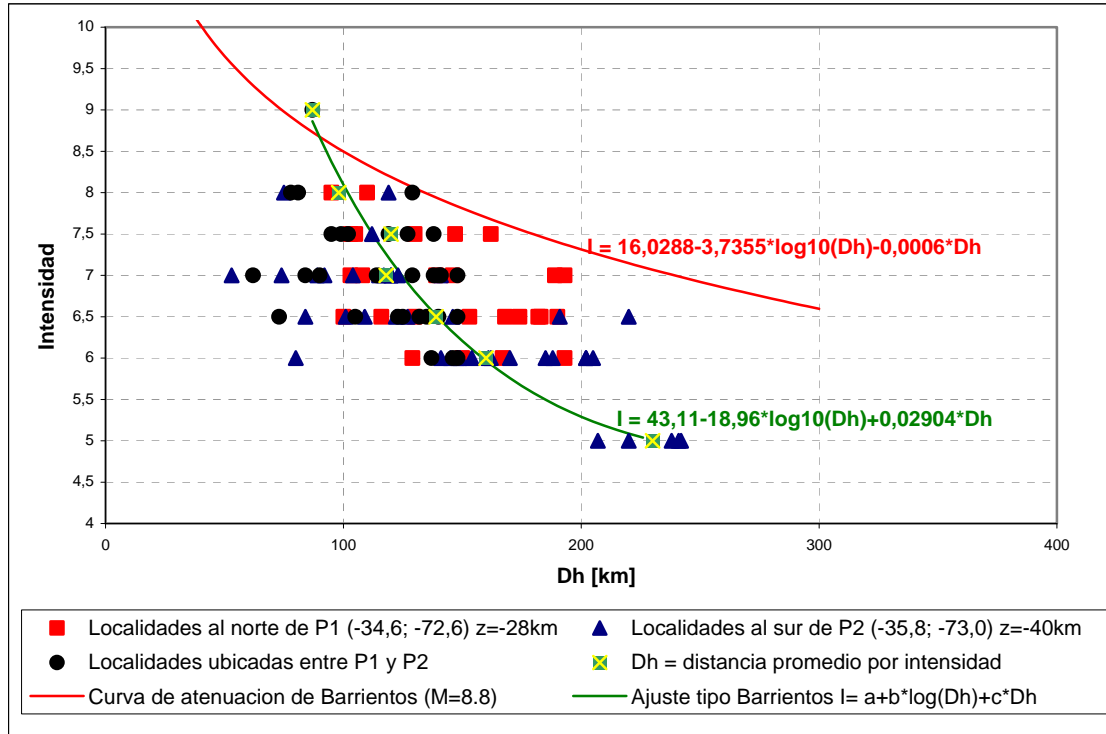
**Figura 15. Atenuación de las intensidades sísmicas con respecto a la distancia a la aspereza más próxima**

La atenuación de las intensidades sísmicas del terremoto del 27 de febrero del 2010 con respecto a la distancia a estas asperezas se muestra en la Figura 15. De la Figura 15 se comprueba que para este “megasismo” ( $M_w = 8.8$ ) el uso de la distancia a la aspereza más próxima disminuye la dispersión de las distancias asociadas a los distintos valores de la intensidad.
